Asunto: Respuesta PQRS radicado No. 202602015474

En atención a su solicitud, me permito informarle que el día 18 de febrero del presente año esta Inspección realizó visita técnica al predio objeto de su queja, con el fin de verificar las condiciones constructivas actuales y el estado de las actividades que allí se desarrollan.

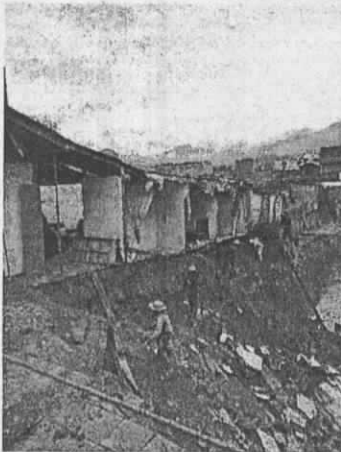
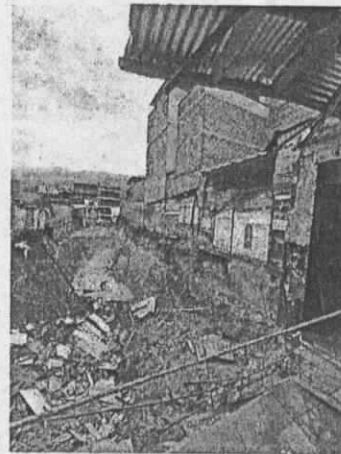
En el momento de la visita se evidenció la ejecución de actividades orientadas a la mitigación, estabilización y corrección de los daños previamente ocasionados, las cuales incluyen labores constructivas tendientes a reducir posibles afectaciones sobre predios colindantes y a restablecer condiciones de seguridad estructural y funcional del área intervenida.

1. Adopte de manera inmediata las medidas técnicas necesarias para la estabilización del terreno y mitigación de riesgos asociados a movimientos de masa, manejo de aguas superficiales y subterráneas, y cualquier otra condición que pueda comprometer la seguridad de los predios vecinos.
2. Proceda con la reparación integral de los daños ocasionados a los bienes colindantes o cercanos, garantizando la restitución de las condiciones físicas y estructurales previas a la afectación.
3. Allegue a esta Inspección, en término perentorio, la siguiente documentación técnica:
  - o Informe técnico suscrito por profesional competente (ingeniero civil o geotecnista), que contenga diagnóstico de las afectaciones.
  - o Registro fotográfico fechado antes, durante y después de las intervenciones correctivas.
