FECHA DE EMISIÓN DEL INFORME FINAL	Día:	13	Mes:	09	Año:	2022

Proceso:	Programa de Alimentación Escolar PAE				
Líder de Proceso / Jefe(s) Dependencia(s):	Mónica Maria Bolívar Leal				
Objetivo de la Auditoría:	Verificar la correcta implementación del Programa de Alimentación Escola PAE, a través del cumplimiento de la normatividad y lineamientos vigentes al igual que las metas definidas dentro del Plan de Desarrollo Municipal. Realizar un seguimiento en el primer trimestre del año 2022, al Programa d Alimentación Escolar, relacionado con las observaciones, hallazgos solicitudes realizadas por la comunidad educativa, la interventoría de programa, el monitoreo al Comité de Seguimiento al Programa.				
Alcance de la Auditoría:	La auditoría contempla evaluar la gestión que lleva a cabo hasta la actualidad la Alcaldía de Caldas en lo que respecta al debido manejo del PAE, en aspectos tales como ejecución, cobertura, cumplimiento, calidad y aprovechamiento de recursos económicos, humanos y fisicos.

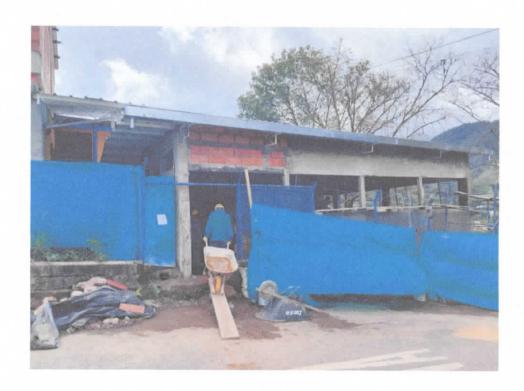
Es importante resaltar que mediante convenio con el FFIE se viene adelantando la construcción del restaurante escolar la IE Claudina Munera en la vereda la corrala, como se evidencia en el siguiente registro:

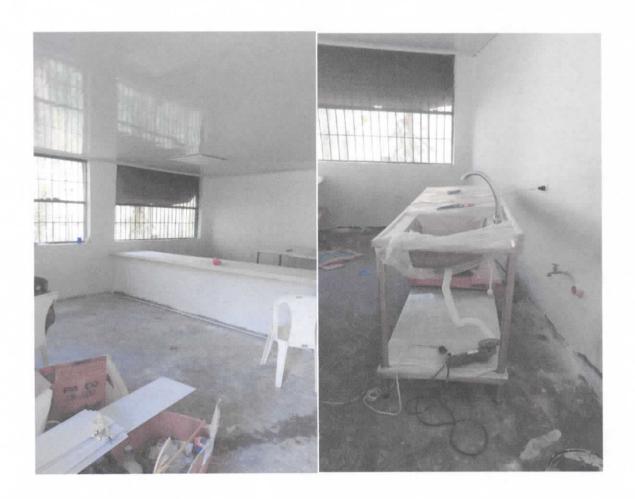
Con recursos propios del municipio se viene adelantando también la reestructuración del restaurante escolar y comedor de la IER Salinas, la cual debe ser entregada en el mes de Junio del Año en curso, actualmente tiene un porcentaje de ejecución del 80%, como se ve en el registro fotográfico anexo
