Asunto: Respuesta PQRS radicado No. 202602015474

En atención a su solicitud, me permito informarle que el día 18 de febrero del presente año esta Inspección realizó visita técnica al predio objeto de su queja, con el fin de verificar las condiciones constructivas actuales y el estado de las actividades que allí se desarrollan.

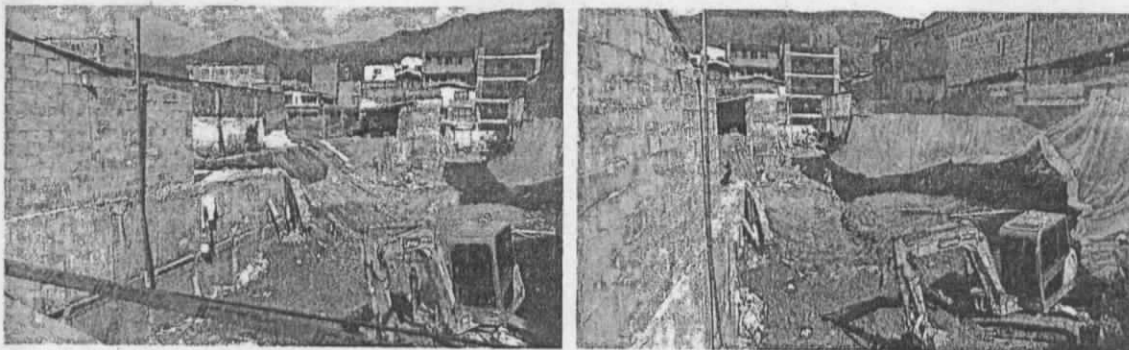
En el momento de la visita se evidenció la ejecución de actividades orientadas a la mitigación, estabilización y corrección de los daños previamente ocasionados, las cuales incluyen labores constructivas tendientes a reducir posibles afectaciones sobre predios colindantes y a restablecer condiciones de seguridad estructural y funcional del área intervenida.

1. Adopte de manera inmediata las medidas técnicas necesarias para la estabilización del terreno y mitigación de riesgos asociados a movimientos de masa, manejo de aguas superficiales y subterráneas, y cualquier otra condición que pueda comprometer la seguridad de los predios vecinos.
2. Proceda con la reparación integral de los daños ocasionados a los bienes colindantes o cercanos, garantizando la restitución de las condiciones físicas y estructurales previas a la afectación.
3. Allegue a esta Inspección, en término perentorio, la siguiente documentación técnica:
  - o Informe técnico suscrito por profesional competente (ingeniero civil o geotecnista), que contenga diagnóstico de las afectaciones.
  - o Registro fotográfico fechado antes, durante y después de las intervenciones correctivas.
